金型名 ●●●●● P-1 平成 ●年●月●日

金型修正内容 コアーピンのバリ修正

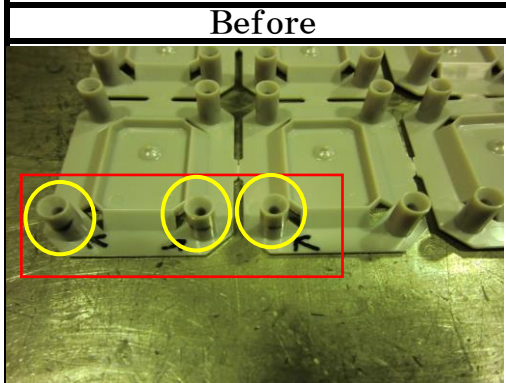
原因)  
ガスによるコアーピンの腐食によるバリ。

対策)  
ボスの穴径が0,02mm大きくなっている為、穴径を径で0,05mm大きくする。

\*リーマを特注

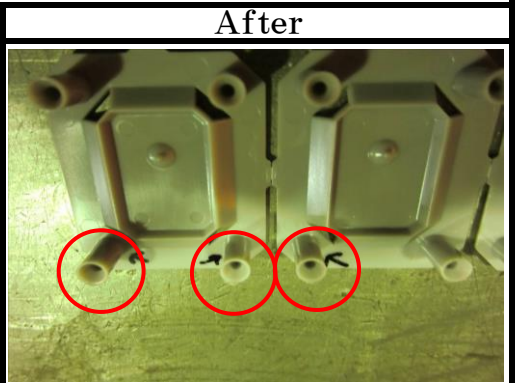
問題点 コアーピン穴 バリ

対策 0,05mm穴径を大きくする。

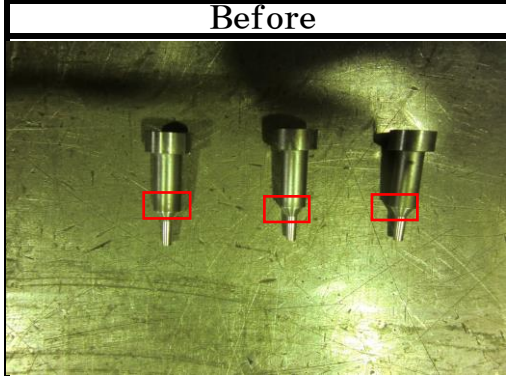
原因)  
コアーピンの径が腐食により先端部が-0,02mmやせている。

対策)  
コアーピンを径で0,05mm大きくする。

1) セラミックコーティング (径で0,05mm)

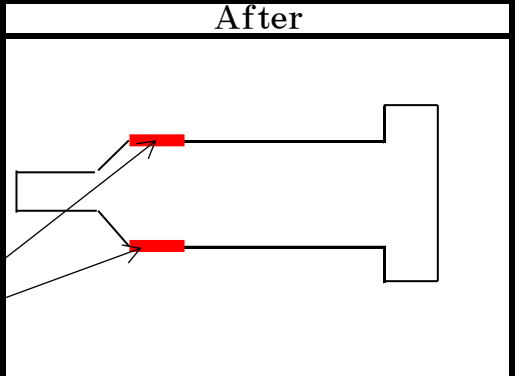
問題点 コアーピンガスによる腐食

対策 0,05mmピン径を大きくする。

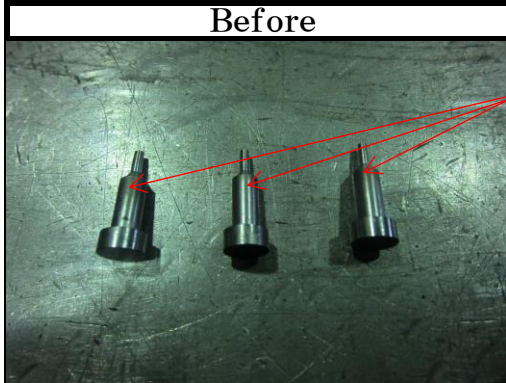
加工前  
\* セラミック加工無し

加工後  
\* セラミック加工有り  
径で0,05mmのせる。

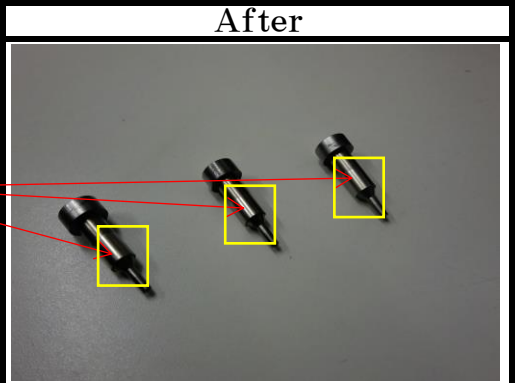
問題点 コアーピンガスによる腐食

対策 0,05mmピンにセラミックコート

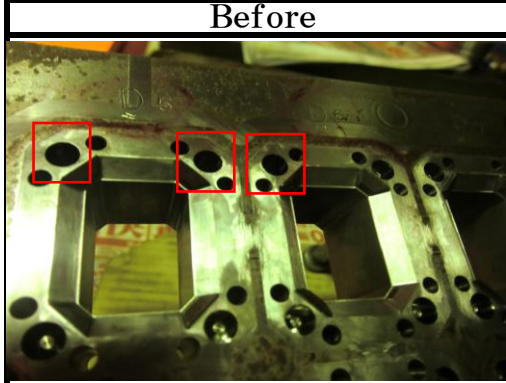
原因)  
コアーピンの穴径が腐食により先端部が-0,02mm大きくなっている。

対策)  
穴径を特注リーマで0,05mm大きくする。

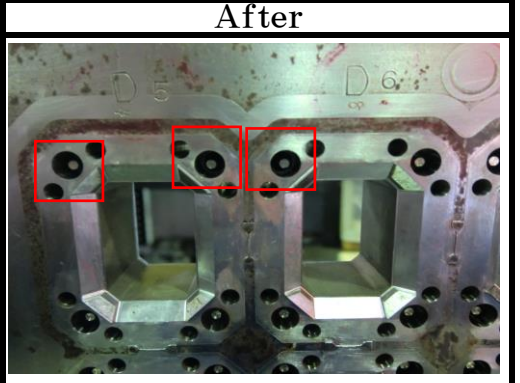
問題点 コアーピン穴 バリ

対策 穴径を特注リーマで0,05mm
