金型名	●●●●●				P-1	平成●年●月●日
金型修正内容	入れ子のクラック修正と予想される原因					
金型情報	取数	4 個	ゲート	PG	納期	平成●年●月●日

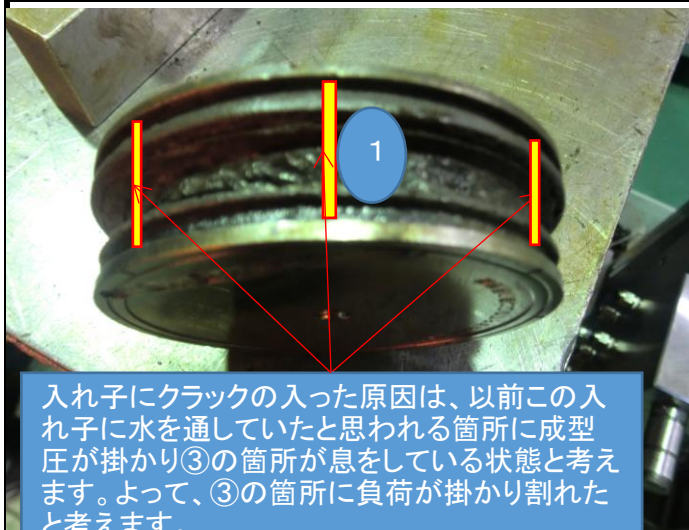
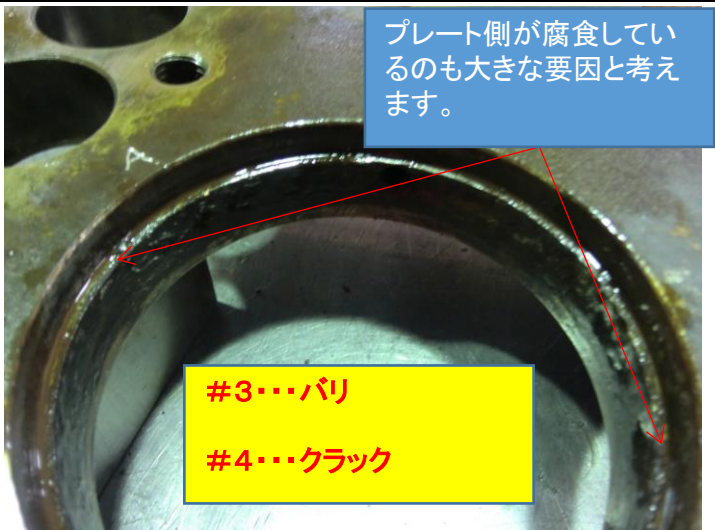
入れ子にクラックの入った原因は、以前この入れ子に水を通していただけられる箇所に成型圧が掛かり③の箇所が息をしている状態と考えます。よって、③の箇所に負荷が掛かり割れたと考えます。

①...冷却の溝加工(中空になっている)
 (原因)
 クラックの原因は、①の中空が問題と考えます。この空間で成型中金型入れ子が息をしてクラックが入ったと考えます。
 (対策)
 左図(黄色部)の中空の箇所を溶接で埋める事
