金型名	●●●●●				P-1	平成●年●月●日
金型納期関係	金型引取り	●月●日	金型納期	●月●日	金型納品	●月●日
金型情報	区分	修正・メンテ	内容	入れ子の欠け	玉川精密	金型メンテ班

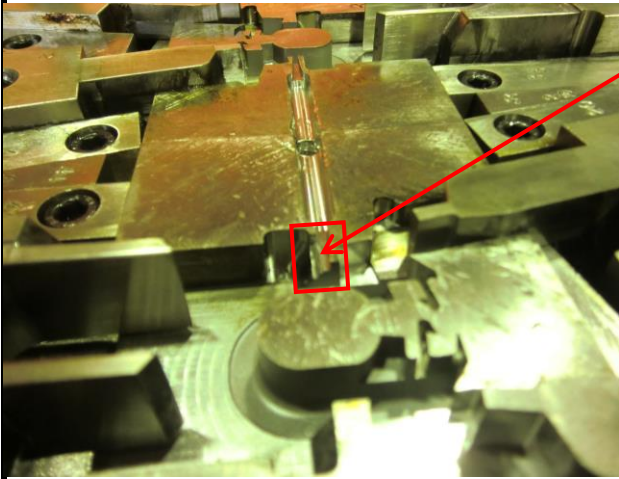
Before(入れ子の欠け状態)

\* 肉の薄い箇所に(0,7mm)ゲートが来ている事とスライドのタッチ面になっていることで0,7mmの薄い所に負荷が掛かり折れたものと判断します。今回は、スライドタッチ面の箇所に若干の補強をつきましたので少しは改善されると考えます。
